**Commune de Garrigues Sainte Eulalie**

**SCHEMA DIRECTEUR D'ASSAINISSEMENT  
DES EAUX USEES**

N° D'AFFAIRE	M14016
--------------	--------

***Pièces graphiques et Annexes***

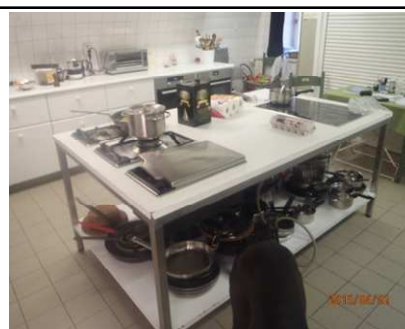
<b>Type d'effluents</b>	<b>Eaux sanitaires</b>	Raccordées à l'assainissement collectif (2 toilettes au restaurant + 1 par chambre).
	<b>Eaux de cuisine</b>	Raccordées à l'assainissement collectif Bac à graisse en sortie (accès difficile sous dallage)
	<b>Eaux de process</b>	-
	<b>Autre</b>	-
<b>Traitement</b>	Bac à graisse en sortie de cuisine (entretien difficile)	
<b>Eaux pluviales</b>	Ruisselement vers le milieu naturel.	
<b>Commentaires</b>	Le propriétaire a mis en vente l'établissement en janvier 2015. L'activité est donc en passe d'évoluer dans un futur proche. Dans le cadre du rachat, il est préconisé d'optimiser l'accès au bac à graisse, de façon à en faciliter la gestion (curage)

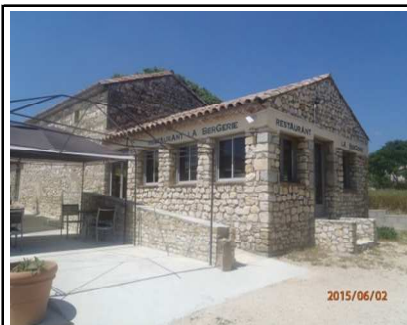
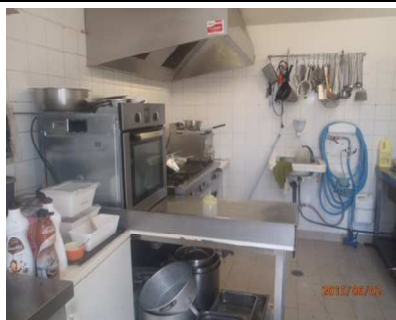
<b>Type d'effluents</b>	<b>Eaux sanitaires</b>	Raccordées à l'assainissement collectif (2 toilettes au restaurant).
	<b>Eaux de cuisine</b>	Raccordées à l'assainissement collectif Récupération des huiles et graisse - Elimination par un prestataire extérieure
	<b>Eaux de process</b>	-
	<b>Autre</b>	-
<b>Traitement</b>	-	
<b>Eaux pluviales</b>	Ruisselement vers le milieu naturel.	
<b>Commentaires</b>	Aucun bac à graisse n'est connu avant le rejet aux réseaux publics. Le cuisinier fonctionne en circuit fermé pour les huiles et graisses : il récupère et stocke les huiles de friture et de déglçage, avant de les faire éliminer par une entreprise extérieure.

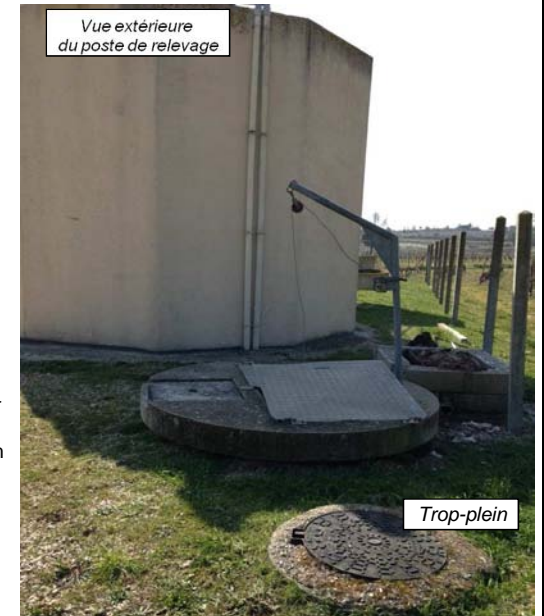
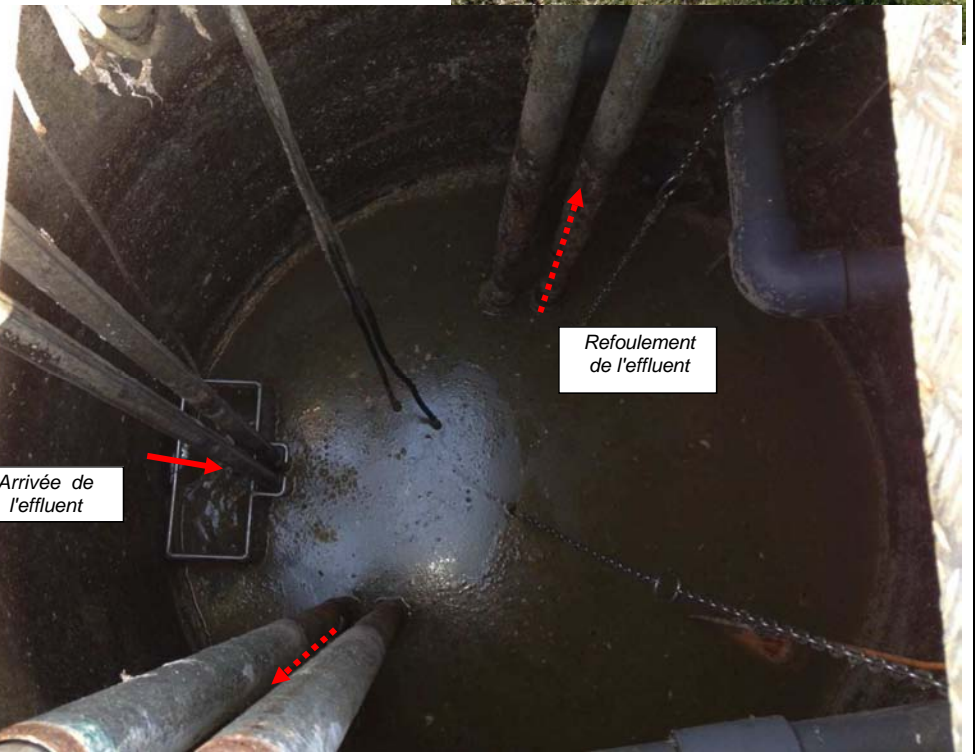
### Schéma Descriptif

Organes Electromécaniques :	Bon état
Génie Civil :	Etat moyen

Le PR a été équipé d'un dispositif de mesure de débit (débitmètre électromagnétique) en 2014.

Vue extérieure  
du poste de relevage

Trop-plein

Refoulement  
de l'effluent

Arrivée de  
l'effluent

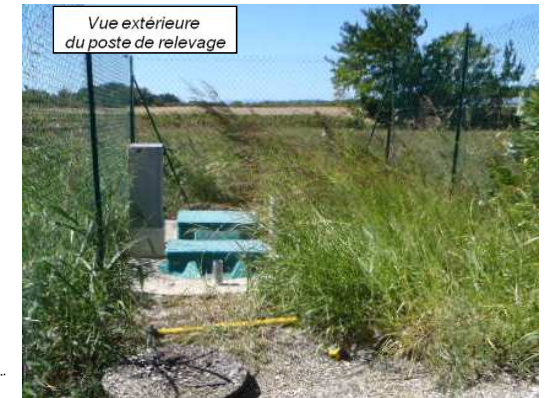
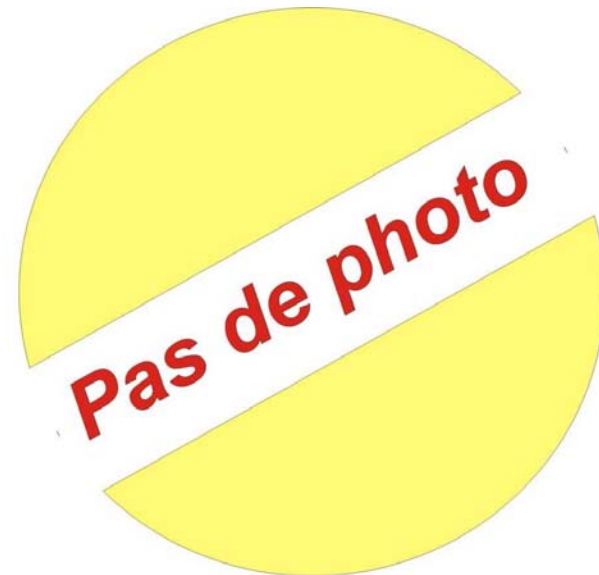
**Schéma Descriptif**

Côte NGF du tampon :				93,8 m
N°	Section (mm)	Nature	Prof. Radier / TN (m.)	
1 - Amont	200	PVC		
6 - Aval	90	PVC

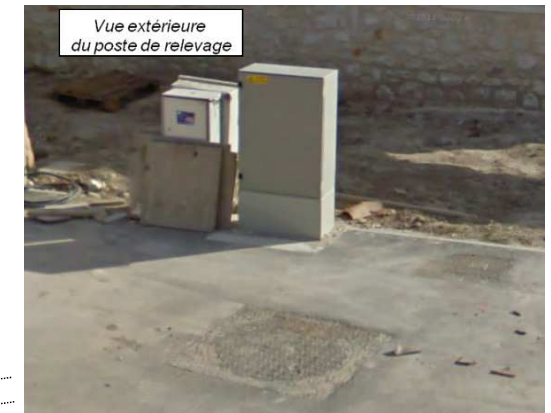
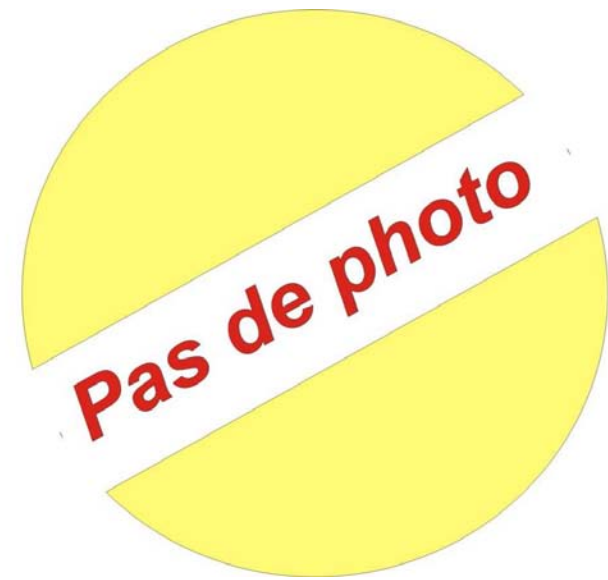
**Schéma Descriptif**

Côte NGF du tampon :			102,6 m
N°	Section (mm)	Nature	Prof. Radier / TN (m.)
1 - Amont	200	PVC	
6 - Aval	90	PVC

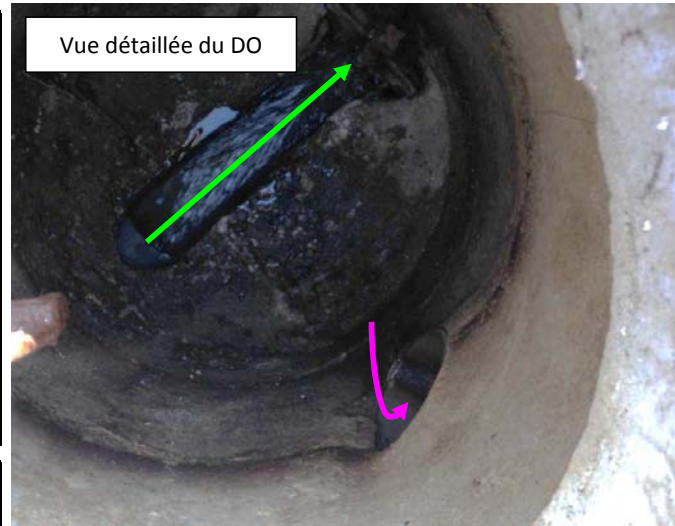
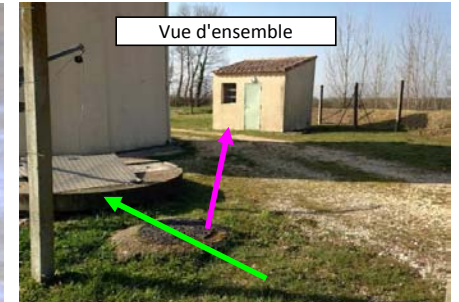
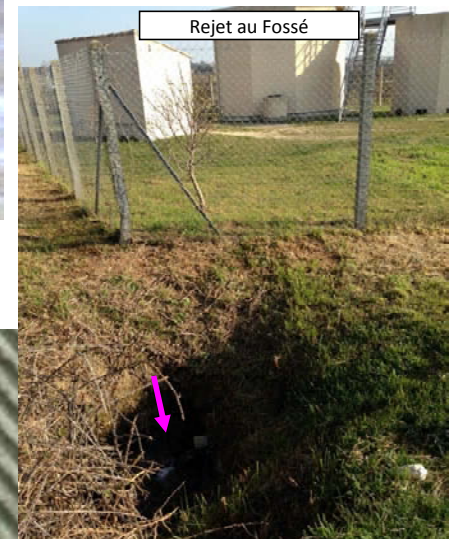
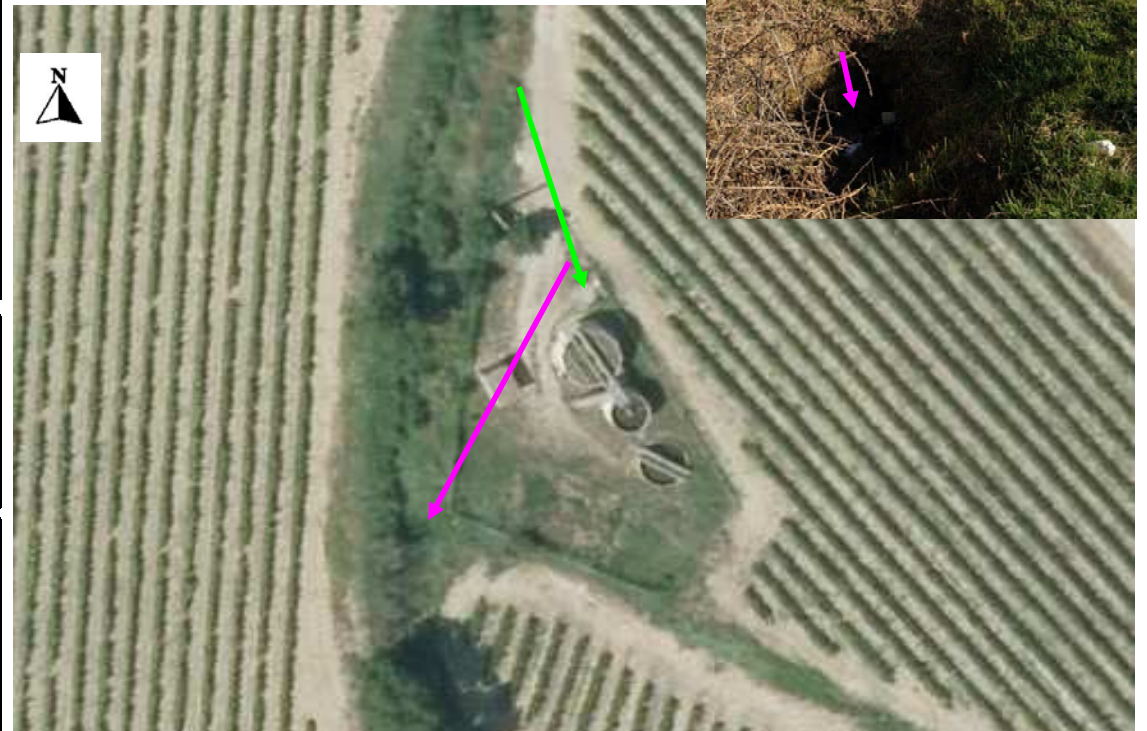
Organes Electromécaniques : Bon état  
 Génie Civil : Bon état

Le DO a été équipé d'un dispositif de surveillance de surverse (sonde radar) en 2014.

→ Ecoulement en fonctionnement normal  
→ Ecoulement en période de déversement

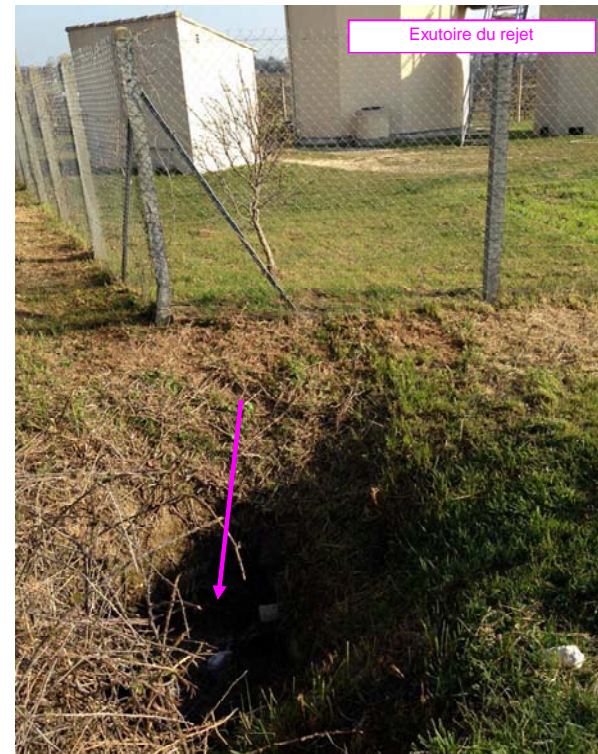
Exutoire du rejet

Aspect du point de rejet : **Réseaux rarement en déverse**

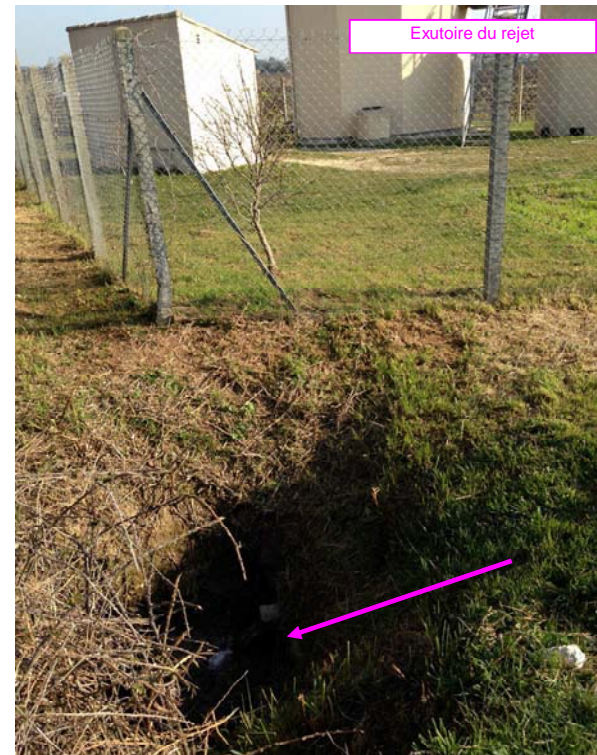
Exutoire du rejet

Aspect du point de rejet : **Traces de déversement d'eaux usées**

**Traitement médiocre**

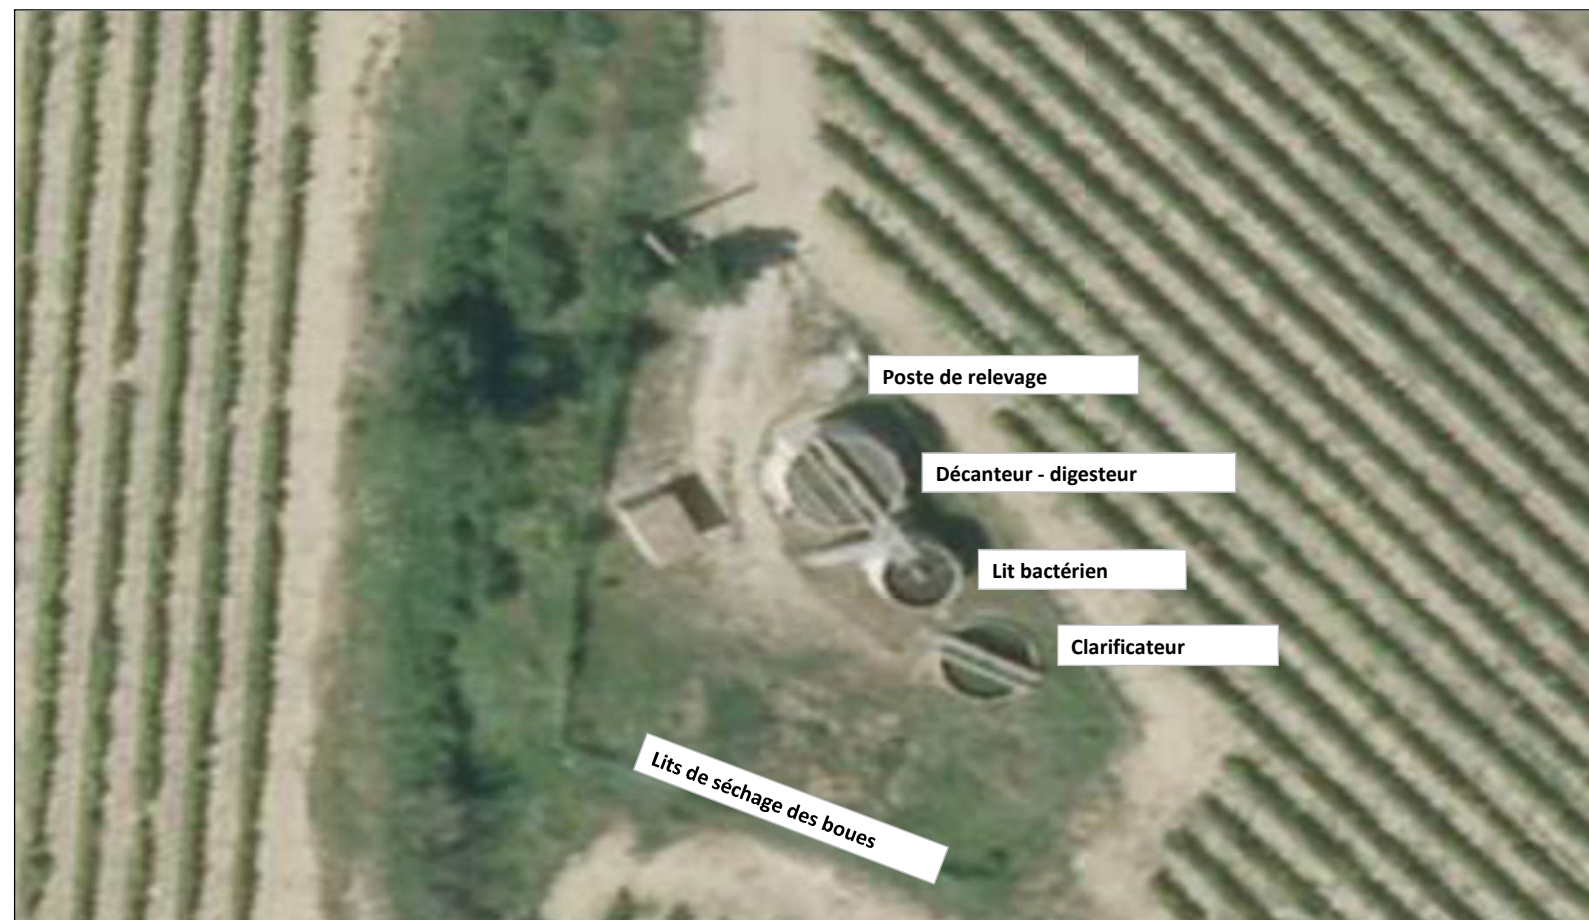
**Commentaires - Conclusions :** La station d'épuration présente un état moyen au niveau du génie civil. Son fonctionnement est très médiocre, voire mauvais en période de nappe haute et/ou pluvieuse. Les rendements sont médiocres. La capacité nominale des ouvrages est inférieure à celle annoncée par le constructeur, en considérant un ratio standard de 200 l/j/EH. Elle est de 400 EH environ. Les charges polluantes en entrée dépassent régulièrement la capacité nominale des ouvrages. Les charges hydrauliques sont supérieures à la capacité nominale de façon récurrente en nappe moyenne à haute.

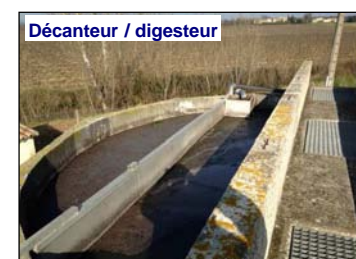
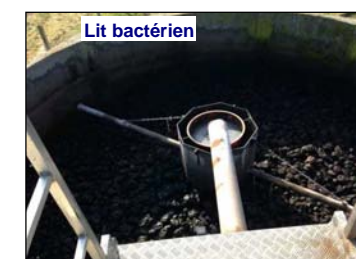
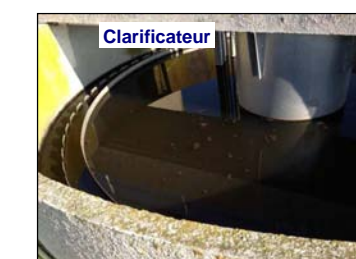
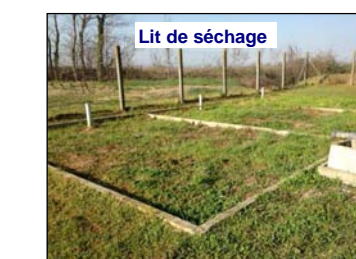
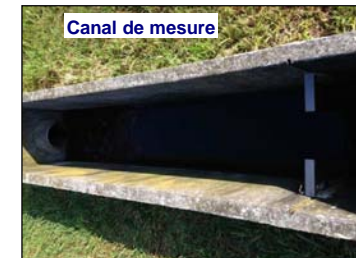
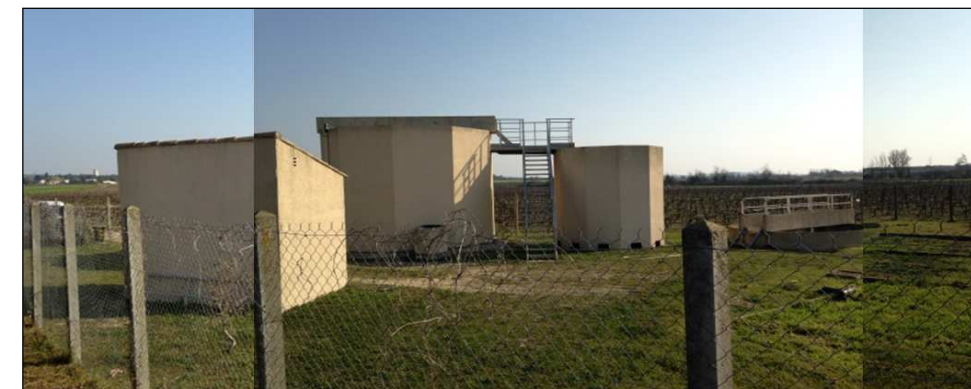
Charge traitée (myennes des années 2009 à 2014)					
paramètre	Concentrat°	Charge (kg/j)	Charge (EH)	Conc° usuelle	Taux de charge
DBO5	252 mg/l	22,0 kg/j	367 EH	300 mg/l	102%
DCO	727 mg/l	80,0 kg/j	667 EH	600 mg/l	186%
MES	844 mg/l	70,0 kg/j	778 EH	450 mg/l	217%
NTK	122 mg/l	10,0 kg/j	667 EH	75 mg/l	199%
Ptotal	-	-	-	-	-
Charge hydraulique		483 m3/j	2 415 EH	20,1 m3/h	644%

Concentration du Rejet / Rendement (2009 à 2014)				
paramètres	Concentration	Rendement	Niveau à respecter	
DBO5	47 mg/l	95%	25 mg/l	non conforme
DCO	172 mg/l	76%	125 mg/l	non conforme
MES	62 mg/l	96%	35 mg/l	non conforme
NGL	68,0 mg/l	63%	20 mg/l	non conforme
Ptotal	-	-	-	-
<b>Capacité résiduelle</b>		<b>117 m3/j</b>	<b>-13,2 kgDBO5/j</b>	
		<b>585 EqH</b>	<b>-220 EqH</b>

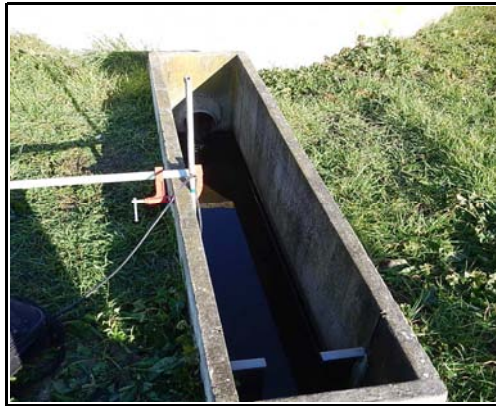
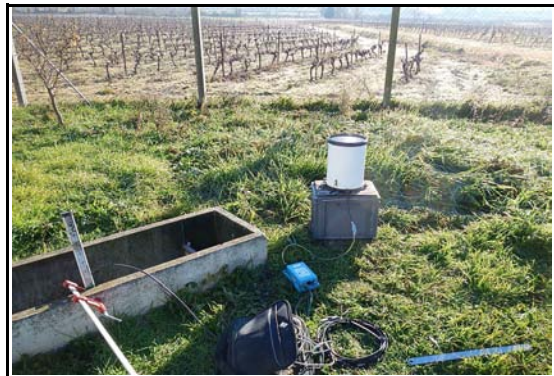
# Fiche de synthèse des données hydrauliques - Mesures débitométriques - Garrigues Sainte Eulalie - Campagne du jeu 08/01/15 au ven 27/02/15

Identification de site		
Nom du point	Pt001	
Implantation du pt	STEP	
Données Amont /aval	Total aval	Spécif. Am/Av
Pop. raccordée	500	500
Lineaire réseau (m)	6 300	6 300
Appareil de mesure	Octopus 2	
	Seuil Rectangulaire b=0,16	
	Sonde pression 150 mbar	
Période de mesure	du jeu 08/01/15 au ven 27/02/15	
Pluie de référence	Pluviomètre (mm/h)

Stat. débits horaires		
	m <sup>3</sup> /h	m <sup>3</sup> /j	%
Débit moyen total	3,66	87,9	100%
Débit min mesuré	2,52	60,5	69%
Qmax - coef pte	5,07	121,6	138%
Débit d'ECPP*	1,83	44,0	50%
Débit EU** Strictes	1,83	43,9	50%

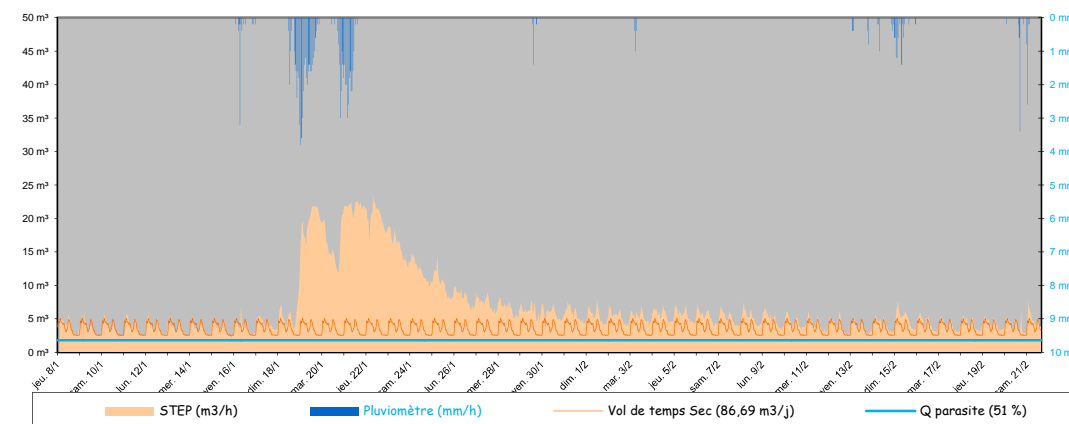
Surface active retenue : 7 100 m<sup>2</sup>      ECPP 44 m<sup>3</sup>/j (50%)

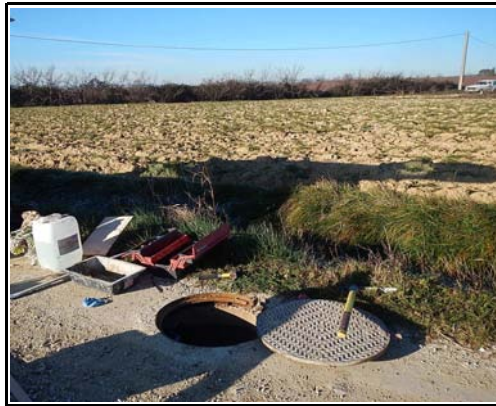
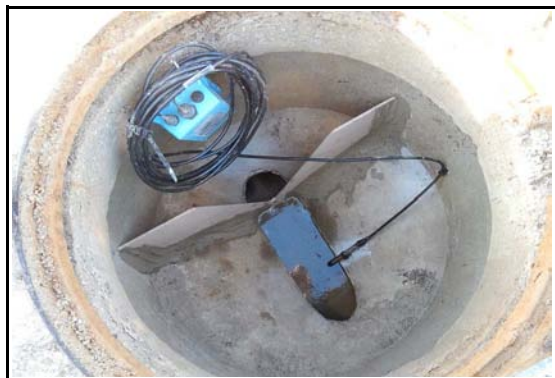
# Fiche de synthèse des données hydrauliques - Mesures débitométriques - Garrigues Sainte Eulalie - Campagne du jeu 08/01/15 au ven 27/02/15

Identification de site		
Nom du point	Pt002	
Implantation du pt	GARRIGUES	
Données Amont /aval	Total aval	Spécif. Am/Av
Pop. raccordée	325	325
Lineaire réseau (m)	3 900	3 900
Appareil de mesure	Octopus 2	
	Seuil triangulaire V 53°8'	
	Sonde pression 150 mbar	
Période de mesure	du jeu 08/01/15 au ven 27/02/15	
Pluie de référence	Pluviomètre (mm/h)

Stat. débits horaires		
	m <sup>3</sup> /h	m <sup>3</sup> /j	%
Débit moyen total	0,97	23,3	100%
Débit min mesuré	0,29	6,9	30%
Qmax - coef pte	1,89	45,3	194%
Débit d'ECPP*	0,04	1,0	4%
Débit EU** Strictes	0,93	22,3	96%

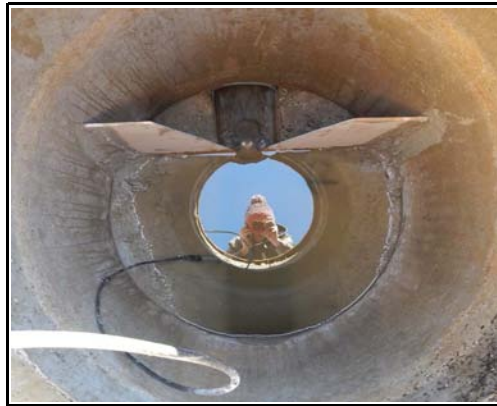
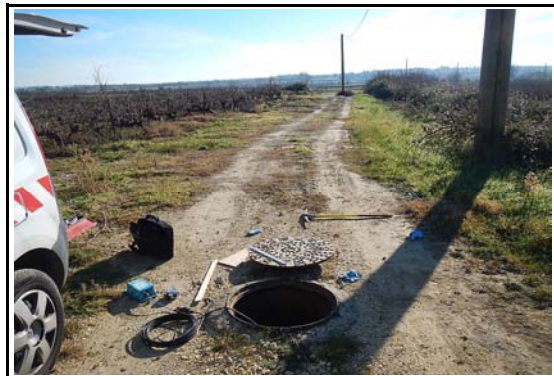
# Fiche de synthèse des données hydrauliques - Mesures débitométriques - Garrigues Sainte Eulalie - Campagne du jeu 08/01/15 au ven 27/02/15

Identification de site		
Nom du point	Pt003	
Implantation du pt	Ste EULALIE	
Données Amont /aval	Total aval	Spécif. Am/Av
Pop. raccordée	175	175
Lineaire réseau (m)	2 300	2 300
Appareil de mesure	Octopus 2	
	Seuil triangulaire V 53°8'	
	Sonde pression 150 mbar	
Période de mesure	du jeu 08/01/15 au ven 27/02/15	
Pluie de référence	Pluviomètre (mm/h)

Stat. débits horaires		
	m <sup>3</sup> /h	m <sup>3</sup> /j	%
Débit moyen total	2,23	53,4	100%
Débit min mesuré	1,80	43,1	81%
Qmax - coef pte	2,77	66,4	124%
Débit d'ECPP*	1,55	37,2	70%
Débit EU** Strictes	0,68	16,2	30%

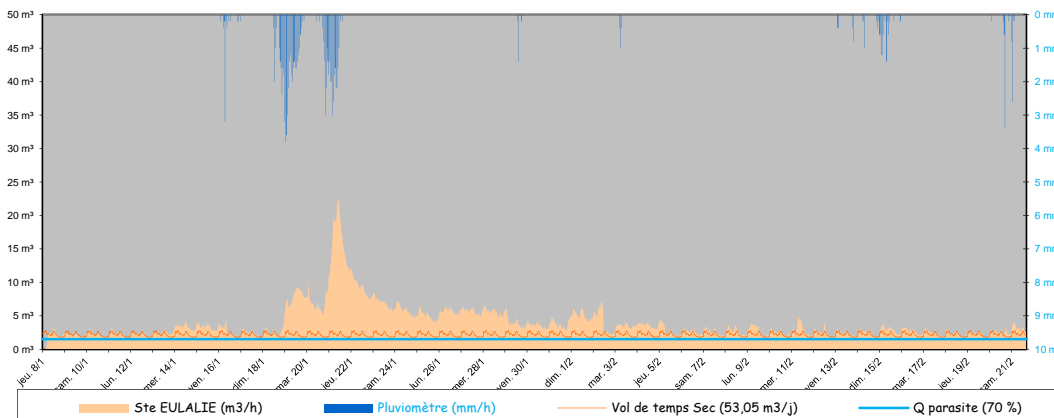
Surface active retenue : 2 600 m<sup>2</sup>

ECPP 37 m<sup>3</sup>/j (70%)
